MANUTENÇÃO DO SISTEMA DE POLIA TRASEIRA DO VIRABREQUIM EM CAMINHÕES VOLVO FMX 540 AUTOMÁTICOS: procedimento de substituição***MAINTENANCE OF THE CRANKSHAFT REAR PULLEY SYSTEM IN VOLVO FMX 540 AUTOMATIC TRUCKS: replacement procedure***

Elias Teixeira Costa^I
Victor Hugo Batista Nunes^{II}
João Paulo Sachetto^{III}

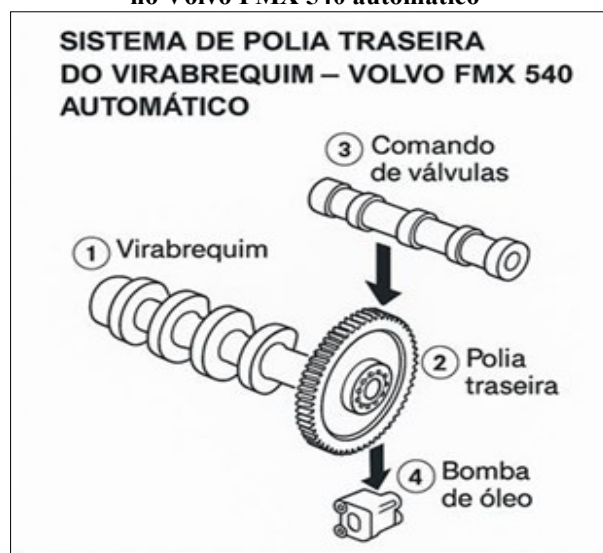
Figura 1 – Sistema de polia traseira do virabrequim no Volvo FMX 540 automático

O sistema de polia traseira do virabrequim, o componente principal (1) é responsável por converter o movimento alternado dos pistões em movimento rotativo. Acoplada a ele, encontra-se a polia traseira (2), destacada no centro do esquema, que transmite o torque para os mecanismos auxiliares. Na parte superior, está representado o comando de válvulas (3), ligado à polia traseira para assegurar o sincronismo na abertura e fechamento das válvulas de admissão e escape. Logo abaixo, observa-se a bomba de óleo (4), que também recebe movimento a partir desse sistema, garantindo a circulação do lubrificante por todo o motor.

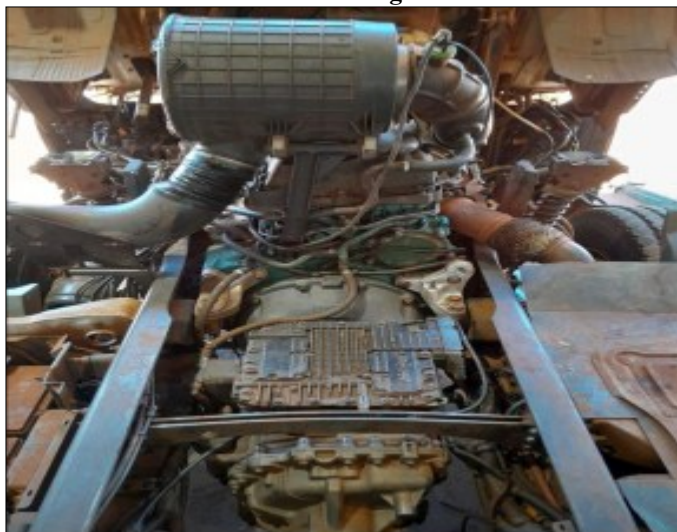
Figura 2 - Vista geral do conjunto motor, transmissão antes do início da desmontagem

Nesta etapa inicial observa-se o conjunto motor-transmissão ainda montado, antes do início da manutenção. A Figura 2 mostra a posição do motor dentro do chassi, evidenciando a necessidade de procedimentos prévios como bloqueio de energia (LOTO), drenagem do óleo e remoção de periféricos para permitir a desmontagem segura. Além disso, esta etapa reforça a importância da organização das ferramentas específicas, como torquímetros, chaves de impacto controlado, relógio comparador e extrator de polia, que devem estar calibrados e em conformidade com as especificações do fabricante.

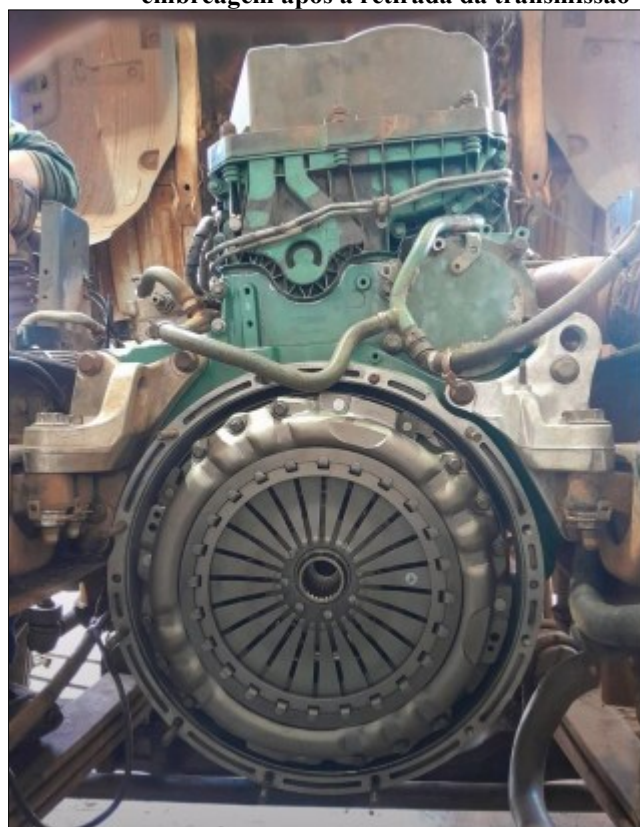
Figura 3 - Exposição do volante do motor e conjunto de embreagem após a retirada da transmissão

Com a retirada da transmissão, o volante do motor e o conjunto de embreagem ficam expostos, fixados diretamente ao virabrequim. Essa etapa é importante, pois a desmontagem desses elementos libera o acesso ao trem traseiro de engrenagens, onde se localiza a polia a ser substituída.

O volante garante a regularidade do giro do motor e serve de interface para o acoplamento da transmissão, enquanto a embreagem possibilita a transferência suave de torque. Por isso, sua remoção deve ser feita com aperto e desaperto cruzado, evitando tensões desiguais que possam comprometer o virabrequim ou deformar o platô. Além disso, este momento é oportuno para inspecionar sinais de desgaste, trincas ou marcas de aquecimento, prevenindo falhas futuras e agregando valor à intervenção.

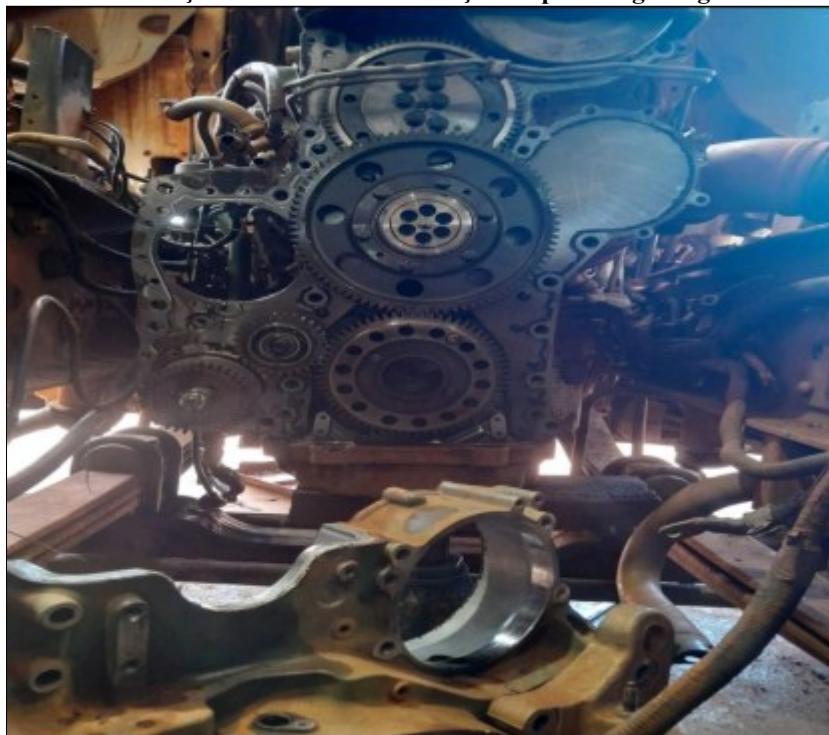
Figura 4 - Trem de engrenagens traseiro do virabrequim exposto, nesta condição realiza-se a substituição da polia/engrenagem traseira

Com a tampa traseira removida, o trem de engrenagens do virabrequim fica exposto, revelando as marcações de sincronismo que orientam o processo de montagem. É nesta condição que ocorre a substituição da polia traseira, peça responsável por transmitir o movimento ao comando de válvulas e à bomba de óleo.

O correto alinhamento das engrenagens é essencial para preservar o sincronismo do motor. Por isso, utiliza-se a ferramenta de travamento OEM, que imobiliza o virabrequim e o comando durante a intervenção, evitando deslocamentos indesejados. Nessa etapa, a desmontagem deve ser conduzida com o uso de extratores específicos e torquímetros calibrados, assegurando que a instalação da nova polia atenda ao método torque + ângulo, conforme especificações do fabricante.

Além da troca da peça, recomenda-se avaliar o estado das engrenagens adjacentes, verificando sinais de desgaste, trincas ou desalinhamentos que possam comprometer a durabilidade do conjunto. Assim, esta etapa consolida-se.

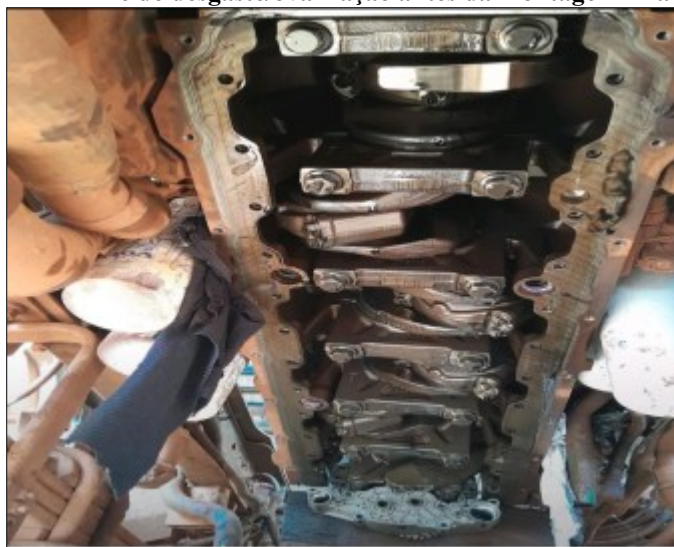
Figura 5 - Vista inferior do virabrequim e mancais principais com cárter removido, para inspeção dimensional e de desgaste/ovalização antes da montagem final

A remoção do cárter permite a visualização direta do virabrequim e dos mancais principais, possibilitando uma inspeção criteriosa antes da montagem final. Nesta etapa, verificam-se aspectos dimensionais, ovalização, trincas e desgastes que poderiam comprometer a vida útil do motor. Essa análise complementar amplia a confiabilidade da intervenção, já que evita que irregularidades passem despercebidas durante a substituição da polia traseira.
